**Luftsportgeräte-Muster:** LO-120 / LO-120 S

**Gerätekenntblatt-Nr.:** 61024.1 / 61024.2

**Betroffenes Luftsportgerät:** alle Seriennummern

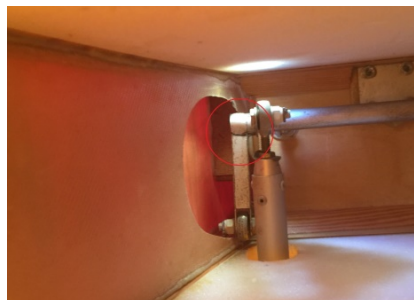
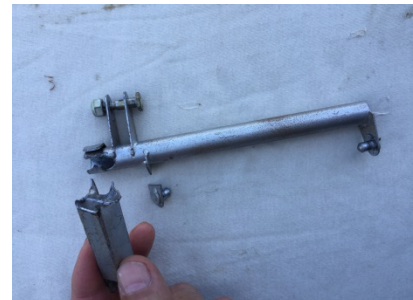
**Anlass:** Anlässlich einer Jahresnachprüfung und Vorflugkontrolle ist ein Riss am Höhenruder-Umlenk-Hebel festgestellt worden, der zum Bruch führte. Da der Hebel im Rumpf eingebaut ist, kann er nicht durch Sichtprüfung inspiziert werden.

**Maßnahme:** Der Betrieb des Luftsportgerätes ist bis zur Verfügbarkeit einer Abhilfemaßnahme einzustellen.

**Hinweise:** Abhilfemaßnahmen können erst mit Aufhebung dieser LTA wirksam werden. Als Maßnahme sollen Material und Konstruktion geändert werden. Die Änderung wird derzeit bearbeitet.
